# Investigasi Retak Dinding pada Jembatan Tipe Post Tensioned Prestressed Concrete Box Girder di Indonesia

| Info Artikel | Abstrak |
|---|---|
| <b>Kata Kunci:</b><br>Segmental Box Girder<br>Retak Web<br>Metode Elemen Hingga (Fem)<br>Kapasitas Geser<br>Creep Dan Susut | <p><i>Post-tensioned prestressed concrete segmental box girder</i> banyak digunakan pada jembatan bentang panjang karena efisiensi struktural dan kemudahan konstruksinya. Namun, keretakan pada <i>web</i> dapat menurunkan kinerja, durabilitas, dan keandalan struktur. Penelitian ini bertujuan mengidentifikasi karakteristik retak, mengevaluasi mutu material eksisting, menganalisis respons serta kapasitas geser struktur, dan menentukan faktor dominan penyebab keretakan. Metode penelitian mencakup inspeksi visual dan pemetaan retak, pengujian non-destruktif melalui <i>rebound hammer</i>, <i>Ultrasonic Pulse Velocity</i>, dan <i>bar locator</i>, pengujian destruktif melalui <i>core drill</i> dan uji tarik baja, serta pemodelan elemen hingga menggunakan CSI Bridge dengan elemen <i>shell</i>. Model dievaluasi pada kondisi layan dan ultimit, serta mempertimbangkan mutu material aktual, gaya prategang, <i>creep</i>, susut,

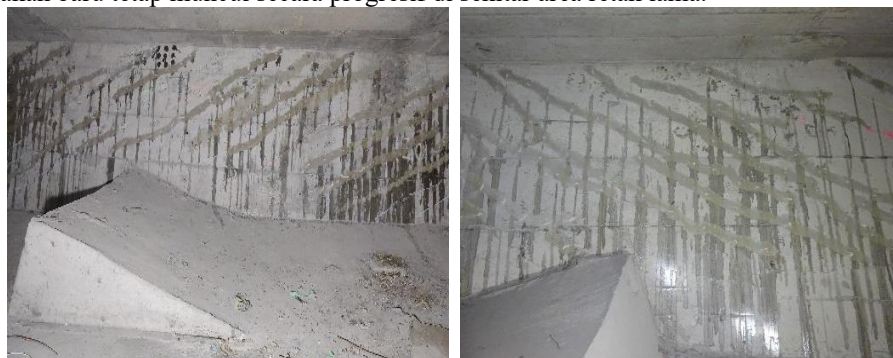
Di Indonesia, penerapan sistem ini meningkat pesat pada infrastruktur jalan tol strategis nasional. Namun, beberapa tahun terakhir ditemukan kasus keretakan pada bagian badan (web) box girder pasca-konstruksi yang memicu kekhawatiran terkait keandalan struktur dan umur layan jembatan, fenomena serupa juga telah dilaporkan pada beberapa jembatan segmental di luar negeri [4]. Salah satu kasus signifikan terjadi pada sebuah jembatan tol kontinu yang selesai dibangun tahun 2016 menggunakan metode balanced cantilever. Meskipun telah dinyatakan layak beroperasi, retakan pada web mulai terdeteksi pada tahun 2018. Upaya perbaikan melalui monitoring berkala dan grouting (2019–2022) telah dilakukan, namun retakan baru tetap muncul secara progresif di sekitar area retak lama.

Gambar 2. Kondisi Kerusakan Dinding *Box Girder*

Investigasi visual dan pemetaan retak (crack mapping) aktual pada objek studi menunjukkan bahwa keretakan didominasi oleh retak diagonal dan retak lentur-geser dengan sudut orientasi berkisar antara  $30^{\circ}$  –  $45^{\circ}$  terhadap sumbu longitudinal balok. Secara spasial, fenomena keretakan ini terkonsentrasi secara masif pada daerah deviasi tendon di sekitar blok angkur internal jembatan segmental. Pengukuran fisik menggunakan alat ukur optik menunjukkan tingkat keparahan geometris retak eksisting yang dirangkum dalam Tabel 1.

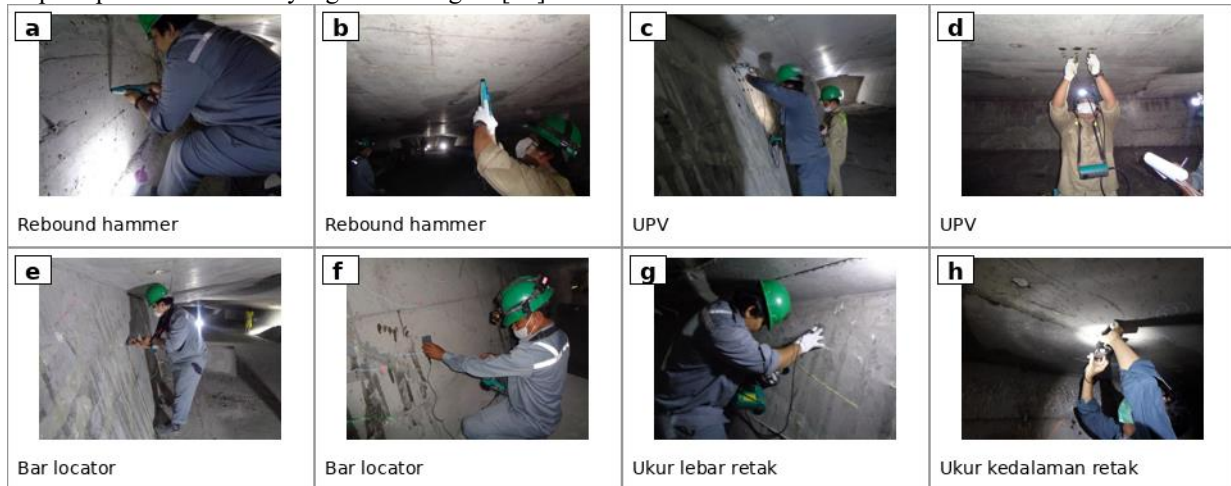
Gambar 7. Dokumentasi pengujian non-destruktif (NDT) di lapangan: (a)–(b) rebound hammer; (c)–(d) Ultrasonic Pulse Velocity (UPV); (e)–(f) bar locator; dan (g)–(h) pengukuran lebar dan kedalaman retak.

Pengujian non-destruktif dilakukan untuk mengevaluasi kondisi beton dan susunan tulangan tanpa menimbulkan kerusakan berarti pada struktur. *Rebound Hammer Test* yang mengacu pada ASTM C805/C805M digunakan untuk mengevaluasi keseragaman kekerasan permukaan dan memperkirakan kuat tekan beton. Pengujian *Ultrasonic Pulse Velocity* berdasarkan ASTM C597 digunakan untuk menilai homogenitas internal beton, mendeteksi indikasi rongga atau diskontinuitas, serta membantu memperkirakan kedalaman retak. Sementara itu, *bar locator* digunakan untuk memverifikasi posisi tulangan, jarak antartulangan, dan ketebalan selimut beton pada dinding *web* serta pelat box girder. Hasil pengujian tidak ditafsirkan secara terpisah, tetapi dibandingkan antarlokasi dan dikorelasikan dengan pola kerusakan visual. Kombinasi nilai pantul dan kecepatan rambat gelombang dapat meningkatkan keandalan estimasi kuat tekan dibandingkan penggunaan satu metode NDT saja, meskipun korelasi tetap perlu dikalibrasi terhadap karakteristik beton yang diperiksa [9], [11], [18]. Pendekatan korelatif antara inspeksi visual dan beberapa parameter NDT juga dinilai lebih representatif dalam menentukan kondisi aktual jembatan yang sedang beroperasi [16].

Pengukuran retak dilakukan menggunakan alat ukur lebar retak dan perangkat ultrasonik pada titik-titik yang mewakili variasi pola kerusakan. Lebar retak diukur tegak lurus terhadap arah retak, sedangkan kedalaman retak diperkirakan melalui konfigurasi pengukuran ultrasonik yang sesuai dengan aksesibilitas permukaan. Hasil pengukuran kemudian dikelompokkan berdasarkan jalur, sisi *web*, nomor segmen, orientasi, dan kedekatannya terhadap blok angkur. Data tersebut menjadi dasar untuk membandingkan tingkat kerusakan antara Jalur A dan Jalur B serta mengevaluasi kesesuaian antara arah retak aktual dan arah tegangan tarik utama hasil analisis elemen hingga.
